# Hubschrauberbergung am Brauneck

Am 12. Jänner 2010 um 9:33:59 Uhr stoppte wegen einer gelockerten Mutter an einer Laufwerksführungsrolle die Zweiseilumlaufbahn zum Brauneck in Lenggries. Hans-Ulrich Zbil (TÜV-Süd), Albert Lippert (Seilbahnaufsicht) und Peter Lorenz (Brauneckbahn) berichten über das Ereignis.

# Rücklauf einer Doppelsesselbahn

Im Devils Head Skiresort, Wisconsin, kam es im Dezember 2009 zu einem Seilbahnunfall, bei dem 14 Personen zum Teil schwer verletzt wurden.

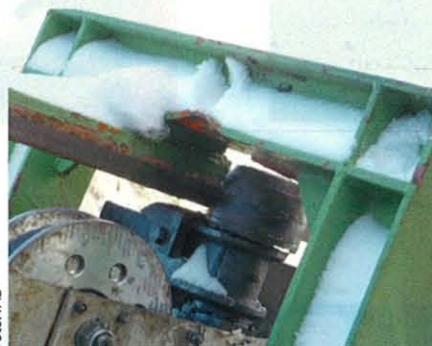
Am unbesetzten FZ (Nr. 70) hatte sich die Laufwerksführungsrolle am talseitigen Radsatz aufgrund einer gelockerten Mutter um ca. 20 mm nach oben bewegt und blieb während der Talfahrt am Kuppengerüst I (KG I) an einem Querträger hängen (Abb. 2).

Abb. 2: Schadensbild am Querträger mit Führungsrolle

- An beiden Bügeln des Rollengerüstes wurden Abweiser angebracht, die ein Verhängen der Laufwerksführungsrollen verhindern.
- Die deformierten Teile an Kuppen- und Rollengerüst wurden gerichtet.
- Mittelfristig wird an den Kuppengerüsten, sowie am Rollengerüst und den Stationseinfahrten der Lichtraum für die Durchfahrt der Laufwerksführungsrollen erhöht, sodass ein Verhängen an den Querträgern verhindert wird. Bis zur Umsetzung dieser Maßnahme werden die Laufwerksführungsrollen wöchentlich auf vertikale Spielfreiheit überprüft.

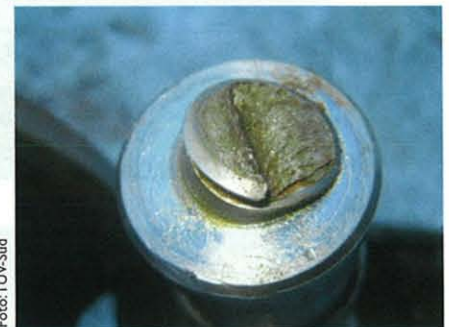
men beider blockierenden FZ gezogen. Kurz bevor das dritte FZ (Nr. 56) auffuhr, brach der Gewindestummel der talseitigen Laufwerksführungsrolle (Abb. 3).

Abb. 3: Bruchbild am Gewindeansatz der Führungsrollenachse

Aufgrund des Bruchbildes ist von einem Gewaltbruch auszugehen. Durch die Dynamik beim Losreißen der beiden FZ entgleiste der talseitige Radsatz des FZ (Nr. 70), das weiterfahrende Fahrzeugpaar blieb deshalb am Rollengerüst hängen. Dabei wurde das Zugseilspanngewicht angehoben und durch den Endlagenschalter ein Not-Halt ausgelöst. Während des Bremsvorgangs fuhr das dritte FZ Nr. 56, das nur noch einen geringen Abstand zu den Vorausfahrenden hatte, auf.

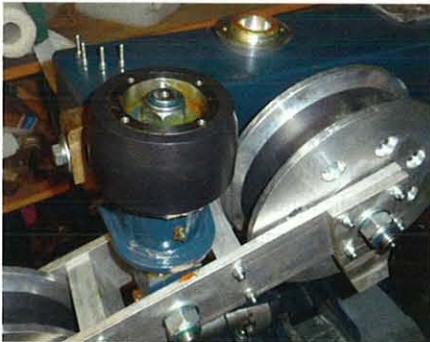
Abb. 4: Führungsrolle mit Sicherungsmutter (neu)

- Am Zugseil wurde der deformierte und oberflächlich stark verschlissene Abschnitt durch ein ca. 240 m langes Einspleißstück ersetzt.
- An allen Fahrzeugen wurden die Schraubensicherungen der Laufwerksführungsrollen kontrolliert.
- Die Schraubensicherungen aller Laufwerksführungsrollen wurden durch hochfeste Verklebungen in den Gewinden ergänzt (Abb. 4).

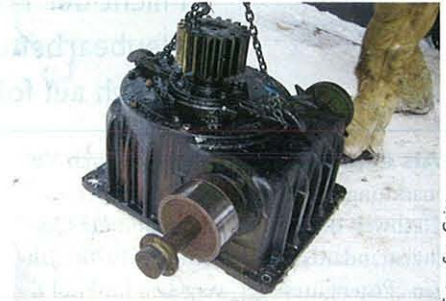
Wie die Fotos zeigen, kam es zum Bruch des Zahnkranzes an der Antriebswelle im Hauptgetriebe, das als Schneckengetriebe ausgeführt war. Die Bahn war bergfahrtsseitig nahezu voll besetzt, sodass sie bei Verlust des Kraftschlusses zwischen Antriebsmotor und Förderseil zunächst rasch stehen blieb und dann sofort rückwärts lief. Die für einen solchen Fall vorgesehenen Sicherheitseinrichtungen (Rücklaufüberwachung, Sicherheitsbremse) versagten.

Das Hauptgetriebe der Doppelsesselbahn im Skiresort Devils Head

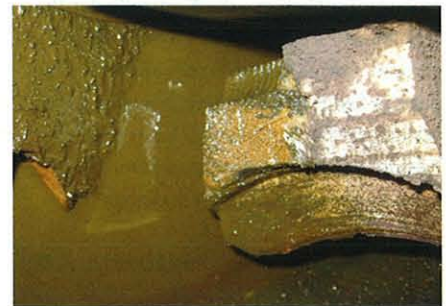
Eine der Bruchflächen des gebrochenen Zahnkranzes

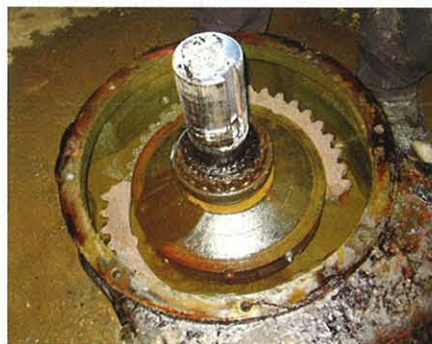
Blick in das geöffnete Hauptgetriebe

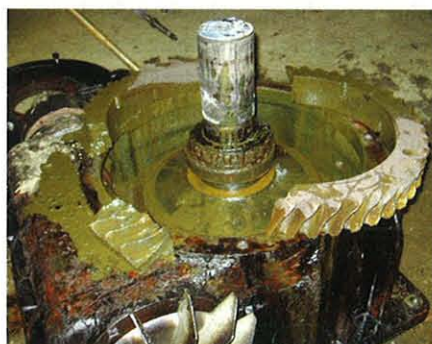
Der Zahnkranz der Antriebswelle des als Schneckengetriebe ausgeführten Hauptgetriebes war gebrochen.

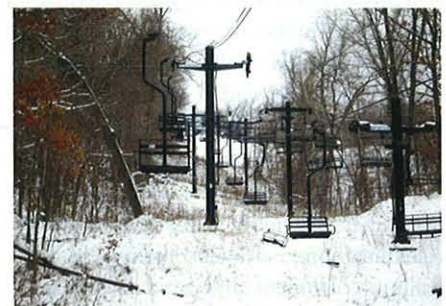
Förderseilentgleisung auf der Talfahrtsseite der Doppelsesselbahn, rechts im Bild die 3er-Sesselbahn der Parallelanlage

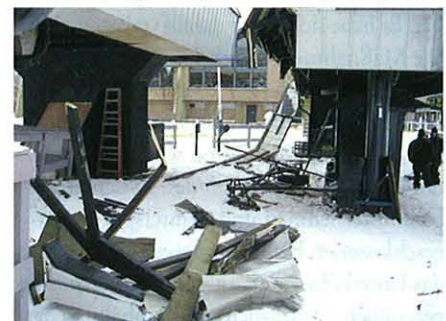
Die rücklaufenden Sessel richteten in der Talstation größere Schäden an. Viele Fahrgäste zogen es vor abzuspringen, bevor sie rückwärts in die Station eingefahren wären.

Die Beschädigungen in der Talstation
