Wellenbruch nach 95 Jahren 3.1.11 3.5.20

An der Standseilbahn auf den „Heiligen Berg“ in Tbilisi/Georgien ereignete sich am 21. Juni 2000 ein Unfall. Dr. David Pataria, ISR-Korrespondent für die GUS-Staaten, hat uns über die Ergebnisse des offiziellen Untersuchungsberichtes informiert 3.1.18
3.1.16

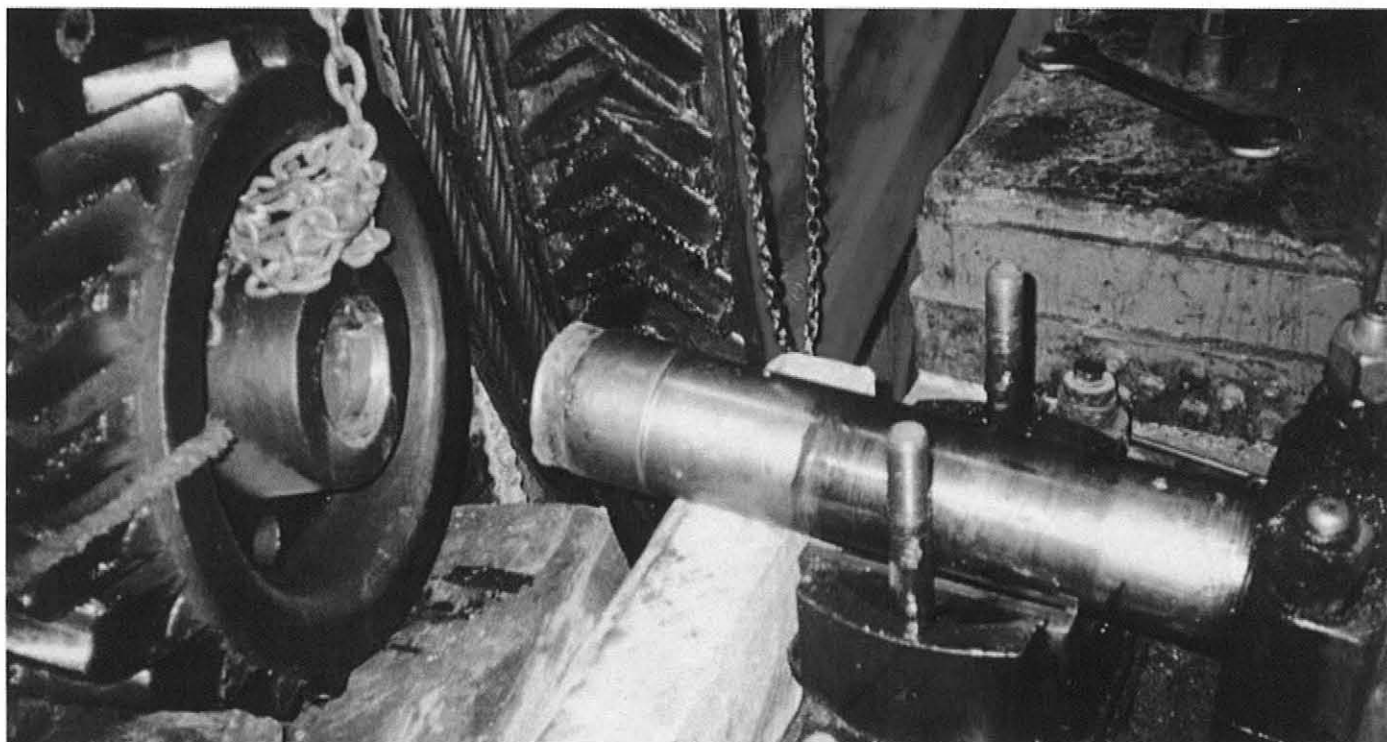
Dauerbruch der Welle, die über das Ritzel (li.i.B.) in das Zahnrad auf der Antriebsscheibe eintreibt

Die Ursache für den Unfall war der Bruch jener Welle, die mit ihrem Ritzel in den Zahnkranz an der Antriebscheibe eintreibt. Die Untersuchungskommission stellte fest, dass der Antrieb 1905 projektmäßig ausgeführt worden war – mit der Notbremse nicht auf die Antriebscheibe wirkend. Dies entspricht auch der Vorschriftenlage des Jahres 1949, die erst 1954 dahingehend geändert wurden, dass die Notbremse direkt auf die Antriebscheibe wirken muss. Für die alten Bahnen wurden individuelle Fristen für den entsprechenden Umbau festgesetzt. 1990 gab es für die Bergbahn Tbilisi zwei Projekte (eines davon von Waagner-Biró), die diesen Umbau vorsahen. Die anschließenden Krisenjahre in Georgien vereitelten die Realisierung des Umbaus und die Bahn blieb mit der Auflage in Betrieb, regelmäßig strenge visuelle Kontrollen durchzuführen. Leider stehen magnetinduktive oder Ultraschall-Prüfgeräte nicht zur Verfügung.
