# Hubschrauberbergung am Brauneck

Am 12. Jänner 2010 um 9:33:59 Uhr stoppte wegen einer gelockerten Mutter an einer Laufwerksführungsrolle die Zweiseilumlaufbahn zum Brauneck in Lenggries. Hans-Ulrich Zbil (TÜV-Süd), Albert Lippert (Seilbahnaufsicht) und Peter Lorenz (Brauneckbahn) berichten über das Ereignis.

# Rücklauf einer Doppelsesselbahn

Im Devils Head Skiresort, Wisconsin, kam es im Dezember 2009 zu einem Seilbahnunfall, bei dem 14 Personen zum Teil schwer verletzt wurden.

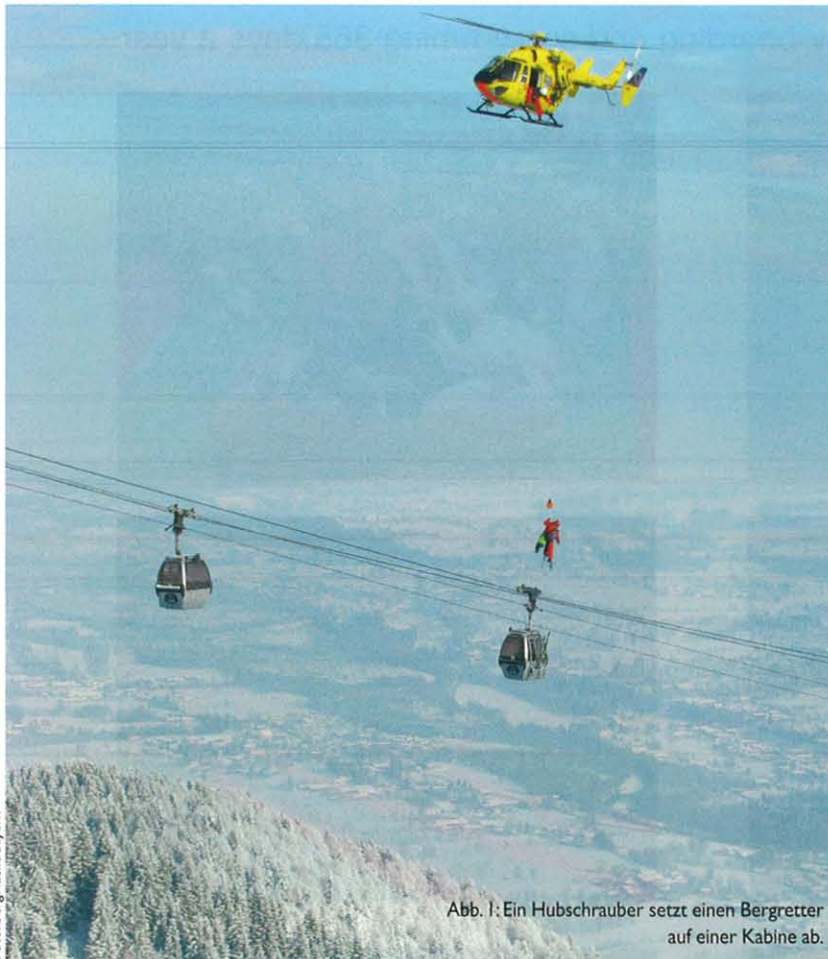
Abb. 1: Ein Hubschrauber setzt einen Bergretter auf einer Kabine ab.

**43 Personen wurden in einer spektakulären Bergeaktion** mit Feuerwehdrehleiter, durch Abseilen und im unwegsamen Gelände von Hubschraubern mit Bergwinde in ca. 2,5 Stunden aus 29 besetzten Gondeln evakuiert. Insgesamt waren fünf Hubschrauber und mehr als 100 Rettungskräfte von Polizei, Bergwacht, Rotem Kreuz, Feuerwehr und Seilbahngesellschaft an der professionellen und reibungslosen Rettungsaktion beteiligt (Abb. 1).
